卢氏黑牛矿业有限公司劈柴沟尾矿库 1#溢流井“2·27”尾砂泄漏事件 调查报告

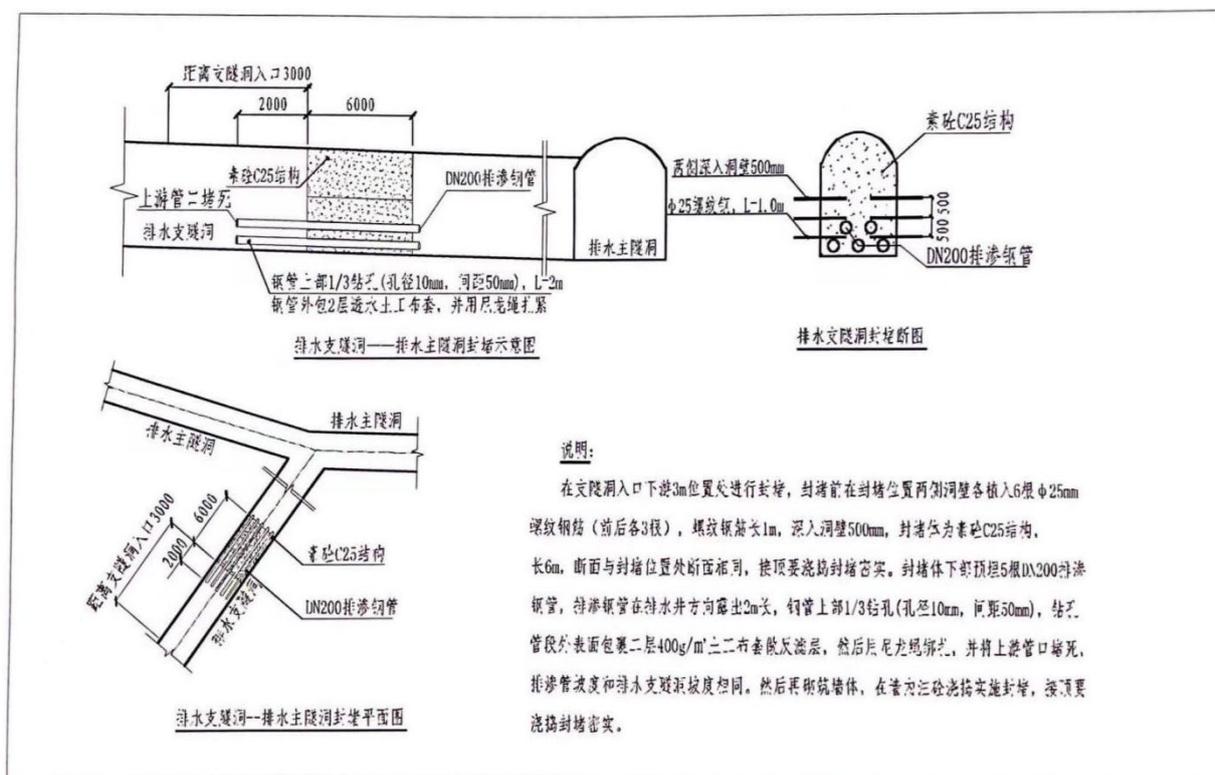
排水支隧洞随尾矿库运行逐步进行封堵，采用 C25 混凝土对排水支隧洞进水口进行封堵，排水支隧洞为平底直墙三心拱形式，断面尺寸为 $B \times H = 2.2 \times 1.75\text{m}$ 。在 1#、2#、3#支隧洞入口下游 3m 位置处进行封堵，封堵前在封堵位置两侧洞壁各植入 6 根 $\phi 25\text{mm}$ 螺纹钢筋(前后各 3 根)，螺纹钢筋长 1m，深入洞壁 500mm，封堵体为素砼 C25 结构，封堵体长 6m，断面与封堵位置处断面相同，接顶要浇捣封堵密实。封堵体下部预埋 5 根 DN200 排渗钢

管，排渗钢管在排水井方向露出 2m 长，钢管上部 1/3 钻孔(孔径 10mm，间距 50mm)，钻孔管段外表面包裹二层 400g/m² 土工布套做反滤层，然后用尼龙绳绑扎，并将上游管口堵死。排渗管坡度和排水支隧洞坡度相同。然后再砌筑墙体，在墙内注砼浇捣实施封堵，接顶要浇捣封堵密实。

封堵图见下图(以上文本引用设计文本，封堵图引用至设计附图)。

经调查初步认定，黑牛公司在组织尾矿库1#溢流井封堵施工时，未按照设计要求进行封堵，擅自在1#溢流井井架顶部施工了30cm厚的钢筋混凝土盖板，盖板受上部尾矿压力损坏后，尾矿浆形成强大冲击力，对支隧洞封堵体排渗钢管土工布造成了破坏，致使矿浆通过排渗钢管泄漏，是造成事件发生的直接原因。

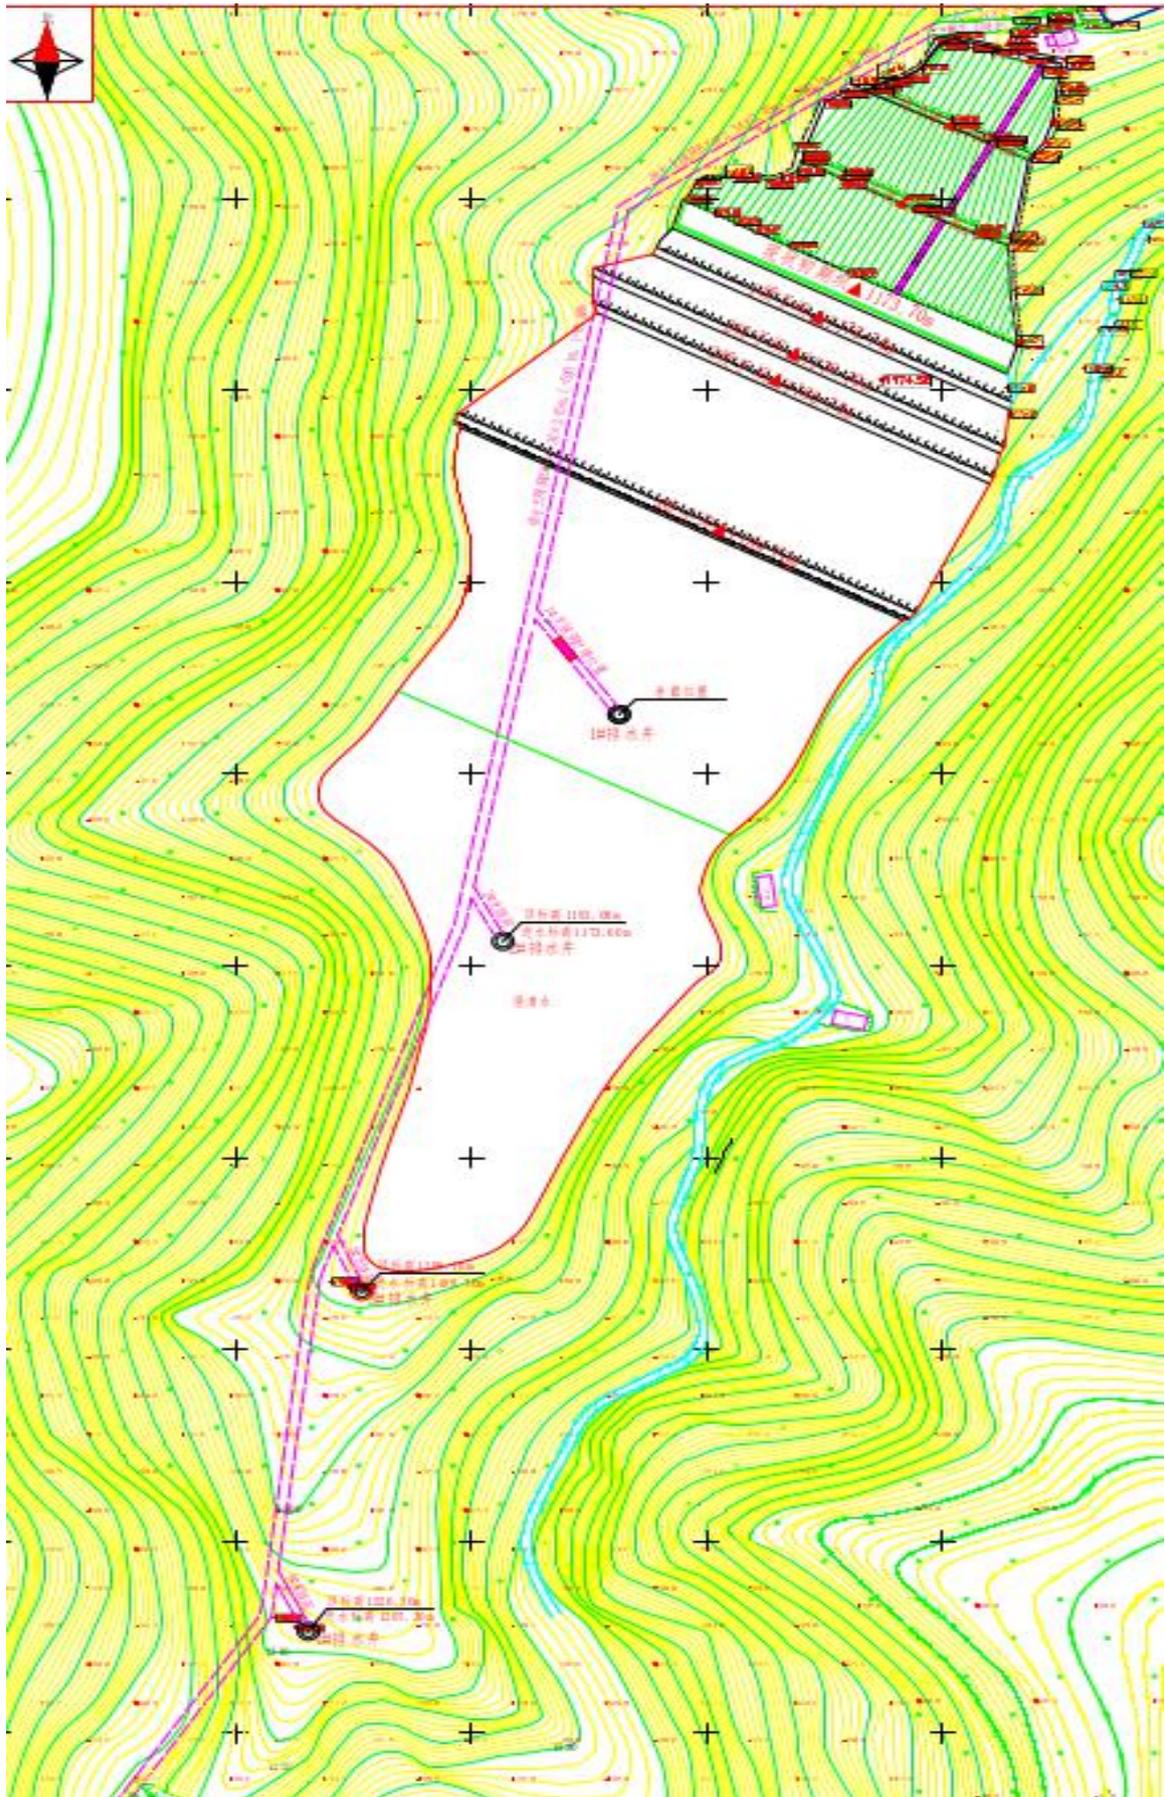
通过技术组专家现场踏勘：初期坝已建设完成，堆积坝共有四级，第一级子坝高2m，第二级子坝高3m，第三级子坝高2m，第四级子坝高9m，第四级子坝正在堆筑，还未进行修整外坡，滩顶高程低于第四级子坝1m。现状总坝高43.7m，查阅设计库容曲线图，已堆库容为10万 m^3 ，（含初期坝坝顶以下6万 m^3 ）。尾矿库现状平面图如下：
